## ÜRETİM HATALARI

OPTİMA HAMMADDE PLASTİK SAN. TİC. LTD. ŞTİ.

### Üretim Hataları

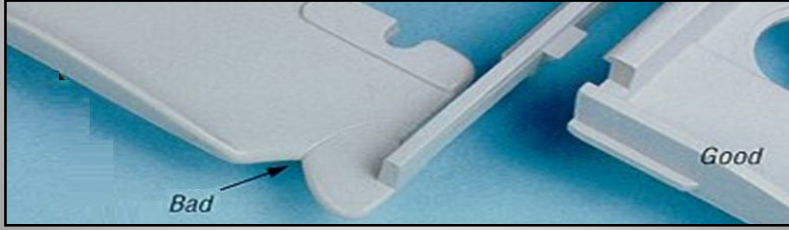
### Eksik Baskı (Short Shot)

### HATANIN NEDENLERİ:

- Eriyik malzemenin yetersiz olması.
- Yetersiz enjeksiyon hızı.
- Kalıp tam dolmadan malzemenin donması.
- Parçanın bir kısmının kalıpta kalması.
- Nozülün tıkanması.
- Ocağın geri kaçırması.
- Düşük kalıp sıcaklığı.
- Düşük makine kapasitesi.
- Düşük ütüleme basıncı.

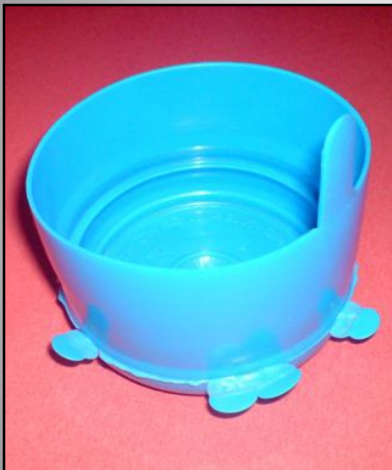
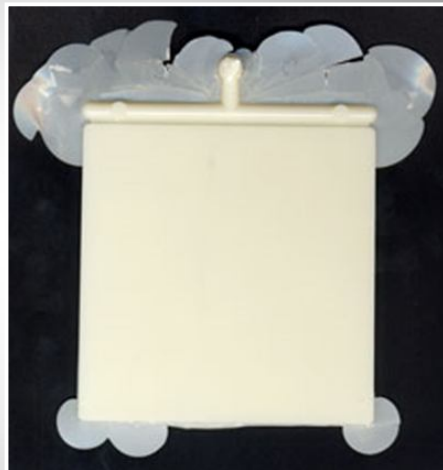
**HATANIN NEDENLERİ:**

- Kalıp aşınması.
- Enjeksiyon hızının fazla olması.
- Enjeksiyon basıncının fazla olması.
- Ütüleme basıncının fazla olması.
- Eriyik sıcaklığının yüksek olması.
- Gramajın fazla olması.
- Düşük kalıp kitleme basıncı.

- Enjeksiyon hızını düşürmek.
- Ütüleme basıncını düşürmek.
- Eriyik sıcaklığını düşürmek.
- Kalıp sıcaklığını arttırmak.
- Kalıp kapama basıncını arttırmak.
- Kalıptan kaynaklanan hatalar için kalıbı revizyona sokmak.

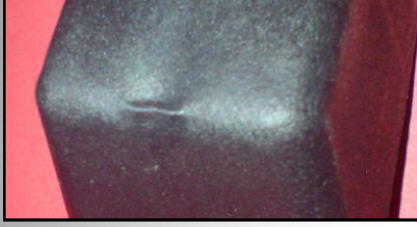
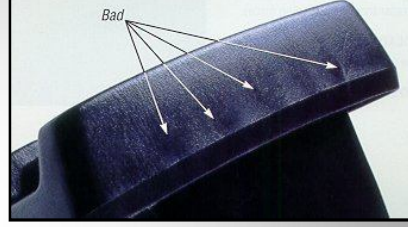
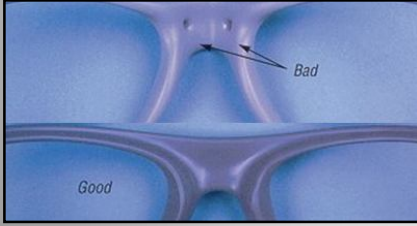
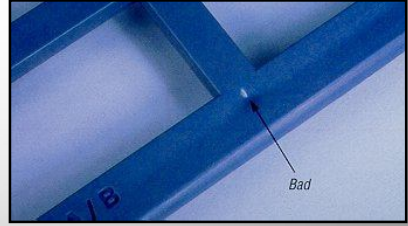
## Çöküntü (Sink Marks)

**HATANIN NEDENLERİ:** Çöküntü, parçanın malzeme yoğunlaşması olan bölgelerinde kendisini daha fazla çekmesinden dolayı oluşur. Bu durum parça tasarımıyla alakalıdır. Diğer nedenler şu şekildedir:

- Düşük ütüleme basıncı
- Düşük ütüleme süresi
- Yüksek eriyik sıcaklığı
- Düşük gramaj
- Küçük yolluk ve kapı kesiti
- Yüksek enjeksiyon hızı

- Ütöleme basıncını arttırmak
- Ütöleme süresini arttırmak
- Eriyik sıcaklığını düşürmek
- Gramajı arttırmak
- Yolluk ve kapı kesitlerini büyütmek
- Enjeksiyondan ütölemeye geçiş süresini değiştirmek
- Parça ve kalıp dizaynını değiştirmek

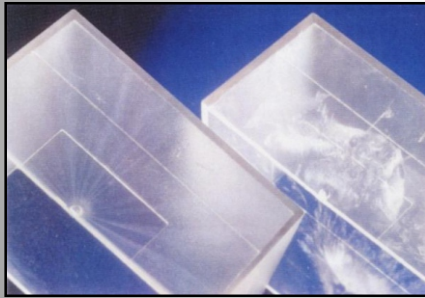
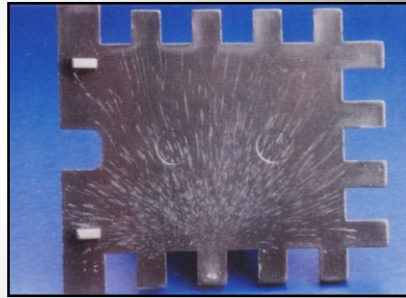
**HATANIN NEDENLERİ:** Plastik malzeme bir kalıba enjekte edildiğinde, her akışkanda olduğu gibi kalın ve geniş bölgelere daha hızlı yayılır. Buralar dolduktan sonra daha dar ve ince kesitlere nüfuz eder. Malzemenin yol alışı esnasında delik oluşturan bir pim, oyuk vs. parçaya rastladığında türbülans oluşur ve akış bölünür. Bazen oluşan türbülansın izi akış yolunun sonuna kadar taşınabilir ve donduğu yüzeyde dalgalı bir görüntü verir.

Akış izi denilen bu kusurun proses ayarlarıyla giderilmesi bir hayli zordur. Bu hatanın en önemli nedenleri arasında polimerdeki nem ve homojen karışım olmaması sayılabilir.

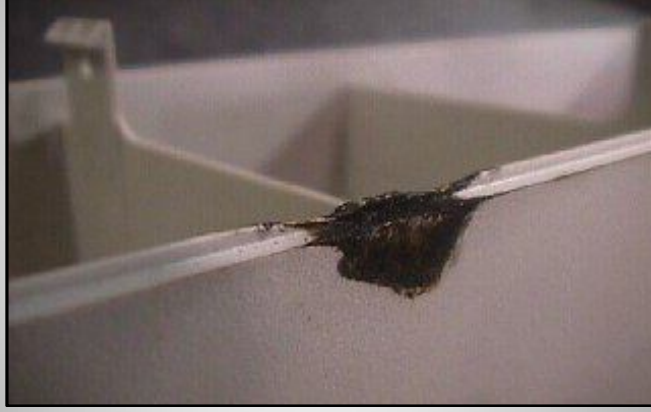
**HATANIN NEDENLERİ:** Yanık izi, parçanın bir bölgesinin siyahlaşması ya da sararması olarak tarif edilir. Bunun en önemli nedeni enjeksiyon esnasında havanın kalıbı terk edemeyip bir köşeye sıkışması ve o bölgenin yanmasıdır. Yanık izlerinin başlıca nedenleri:

- Kalıbın havalandırmasını iyileştirmek
- Polimeri ocakta fazla tutmamak
- Çevrim süresini azaltmak
- Enjeksiyon hızını düşürmek
- Kitleme basıncını düşürmek

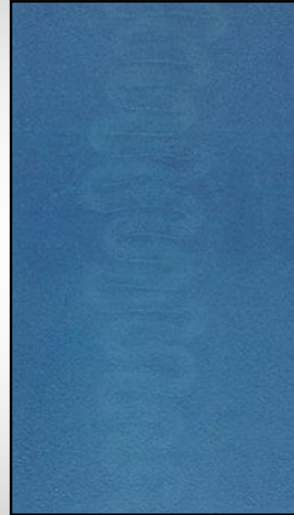
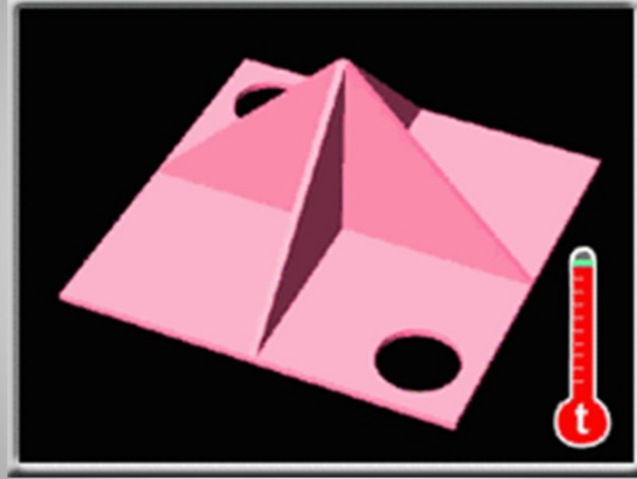
**HATANIN NEDENLERİ:** Bir parça kalıptan çarpılmış olarak çıkıyorsa, bunun nedeni yetersiz ve dengesiz/homojen olmayan soğutmadır. Parça kalıp dışında soğumaya bırakıldığında ise, iç gerilmeler ve farklı kısımların farklı miktarlarda kendini çekmesi nedeniyle çarpılır.

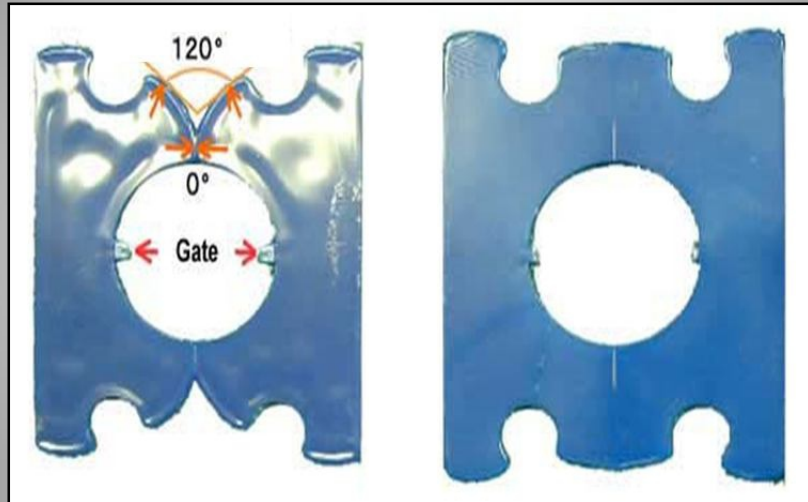
**HATANIN NEDENLERİ:** İki veya daha fazla akış hattının birleştiği ve kaynaştığı yerlerde oluşan çizgilere birleşme izi denir. Görsel olarak derin ve uzun çizgiler halinde izler bırakır. Düşük yüklerde çatlayabilen zayıf kesitlerin oluşmasına sebep olur.

**ÇÖZÜM YOLLARI:** Birden fazla kapı bulunan uzun parçalardaki birleşme izini ortadan kaldırmak için valve-gate sistemleri kullanılabilir. Önce yolluğa en yakın olan birinci kapıdan enjeksiyon yapılır. Polimer ikinci kapıyı biraz geçtiğinde birinci kapı kapanıp ikinci kapı açılır. Üçüncü kapıda da aynı şekilde çalıştıktan sonra, her üç kapı aynı anda açılarak parça tamamen doldurulur. Bunun dışındaki çözüm yolları şöyledir:

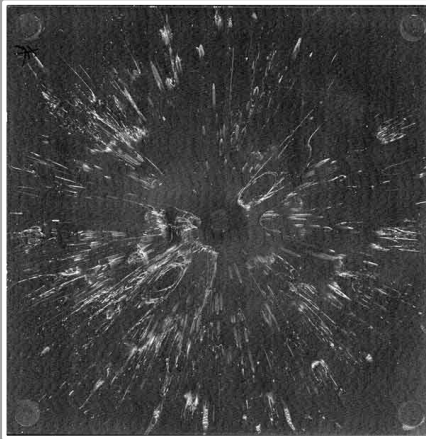
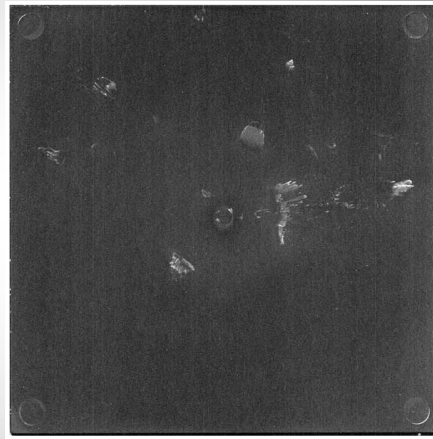
**HATANIN NEDENLERİ:** Ürün besleme ağzından yayılan bazen de tüm parçayı kaplayabilen gümüşü izleri andıran ve serpinti denilen görüntü bozukluğu sıkça rastlanan bir enjeksiyon hatasıdır.

Temel sebebi plastik eriyiğin ihtiva ettiği uçucu maddelerin kalıplama esnasında parça yüzeyinde yoğunlaşarak bu görüntüyü vermesidir. Bu uçucu maddeler, polimer tarafından absorbe edilen nem, fazla miktarda kullanılmış olan kaydırıcı ve polimerden çıkan gazlardır.
